RESTAURACIÓN DE LA ERMITA Y LA IGLESIA

(Entrevista a Santiago García)

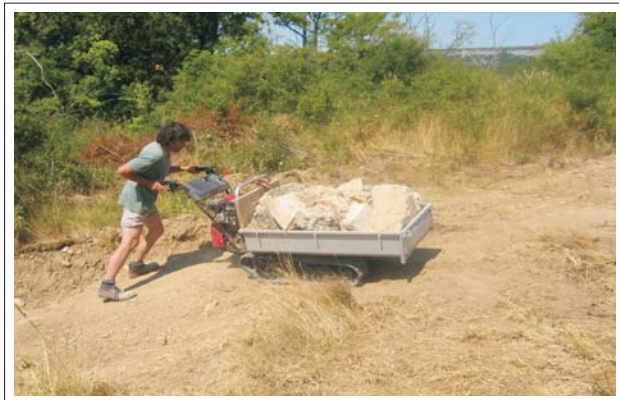
Una vez consolidado este edificio, acometemos la obra principal que es la restauración de la ermita, acarreamos los materiales con un carrito de ruedas de oruga especial para montaña. Con una carga máxima de 150 k. dado que

hay que superar pendientes superiores a un 35 y 40% - cuando no volcábamos-.

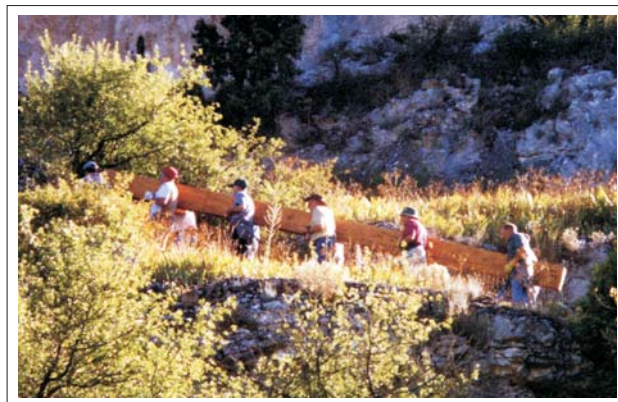
Las obras de la ermita se realizan según proyecto, con algunas mejoras, como por ejemplo, embaldosar el suelo con ladrillo viejo, cambiar la puerta y rehacer la espadaña.

Primero se ha planteado la sujeción de muros mediante rejunteo con mortero bastardo en rasado a la piedra, como eran los rejunteos antiguos. También se ha hecho una acera perimetral con hormigón blanco encachado con piedra, siguiendo la configuración del terreno. Después se ha apuntalado y restaurado la bóveda, dando la consistencia por la parte superior con una cascarilla de látex armada con hierro, cosiendo las tobas con varillas y resinas sintéticas una a una, y retacando las tobas por abajo, manteniendo lo más posible el rejunteo original. Al mismo tiempo, se estaba actuando en el sacrificio de las Santas, limpiando la roca, reparando y haciendo piedras que faltaban.
