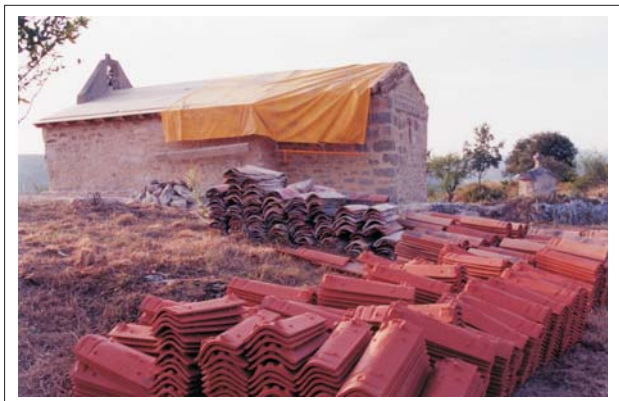
Esta cubierta es de alta calidad tanto en materiales como en actuaciones y con una teja elegida minuciosamente de gran durabilidad-, dado que el volver actuar sobre este edificio tiene una alta complejidad.

Se cambia la puerta que había de chapa por una de roble intentando simular una de la época, e incluso se imita el arco tardovisigótico similar al de la ermita. Y se plantea una solera de ladrillo viejo hecho a mano, solo en la parte más nueva dejando la solera original en la parte más antigua.

Con la pintura en el techo se intenta destacar la actuación actual, y en los aleros se trabaja con un barnizado a poro abierto para dar más durabilidad.

La espadaña, dado que estaba construida utilizando un mortero de los años 70 pintado en blanco, se recubre con naturpiedra y se acaba en tonos tierra. Se asegura la campana para que pueda hacer el giro completo como antiguamente, y se reviste con imitación a bronce oxidado. Esta actuación se acaba para la celebración del Día de las Santas, el 13 de agosto, en la que se inaugura.
